籠原保育所 2018年7月14日(土)

観測条件

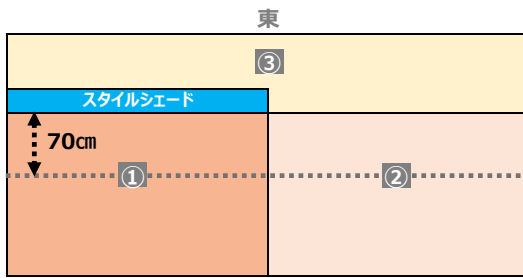
- ① スタイルシールドあり (遮熱塗料あり)
- ② スタイルシールドなし (遮熱塗料あり)
- ③ 園庭 (土)
- 熱中症計 (WBGT、温度、湿度を測定)

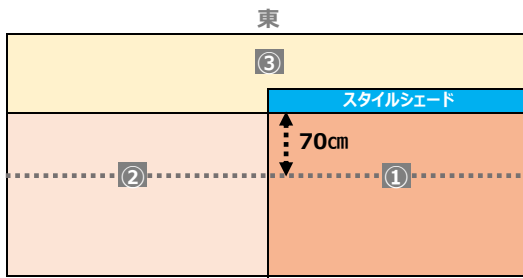
観測条件

- ①スタイルシートあり (遮熱塗料あり)
- ②スタイルシートなし (遮熱塗料あり)
- ③園庭 (土)
- 熱中症計 (WBGT、温度、湿度を測定)

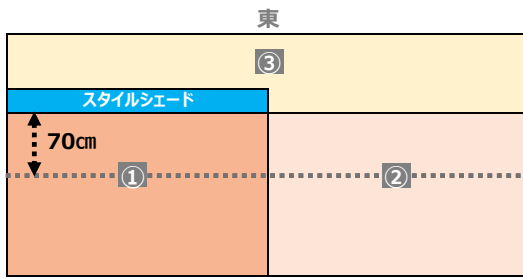
観測条件

- ① スタイルシールドあり (遮熱塗料あり)
- ② スタイルシールドなし (遮熱塗料あり)
- ③ 園庭 (土)
- 熱中症計 (WBGT、温度、湿度を測定)

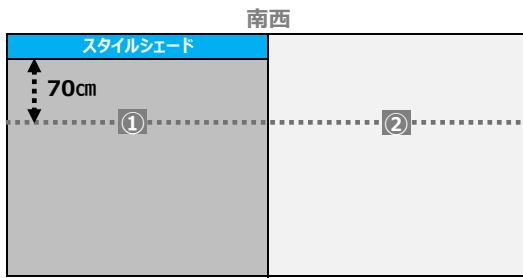
観測条件

- ①スタイルシェードあり (コンクリート)
- ②スタイルシェードなし (コンクリート)
- 熱中症計 (WBGT、温度、湿度を測定)
